Aanvullend natuuronderzoek Hutten Noord te Ulft

Zelhem, maart 2007
Rapportnummer 0691
Projectnummer 739

Opdrachtgever

Gemeente Oude IJsselstreek | Postbus 6, 7050 AA Varsseveld | T 0315 292 292 | F 0315 292 394

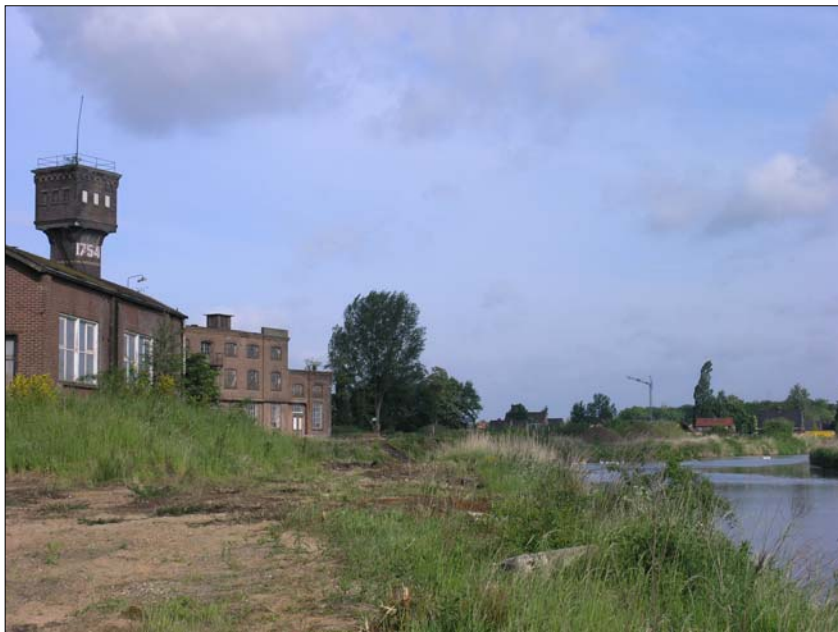
Foto 1 Watertoren en delen van de emailleerfabriek langs de Oude IJssel.

De watertoren bestaat uit drie verdiepingen die alle toegankelijk zijn voor vleermuizen en als foerageerplek voor grootoorvleermuizen in gebruik zijn. De begane grond en de bovenste verdieping zijn te licht om geschikt te zijn als verblijfplaats voor vleermuizen. De tussenverdieping is donker en daarmee wel geschikt als verblijfplaats voor vleermuizen. Op deze verdieping zijn uitwerpselen aangetroffen van grootoorvleermuizen (spec.) en van dwergvleermuizen (vermoedelijk). De verspreiding van deze uitwerpselen en het aantal wijzen op een regelmatig gebruik als rust- en foerageerplaats. Als echte langdurige verblijfplaats (kraamkolonie) lijkt deze verdieping niet in gebruik te zijn. Dit is in overeenstemming met de ecologie van de soort, ze gebruiken afwisselend hun verblijfplaatsen en wisselen die zeer regelmatig. Daarbij verplaatsen ze zich niet ver van hun verblijfplaats, gemiddeld zo'n 500 tot 1000 meter.

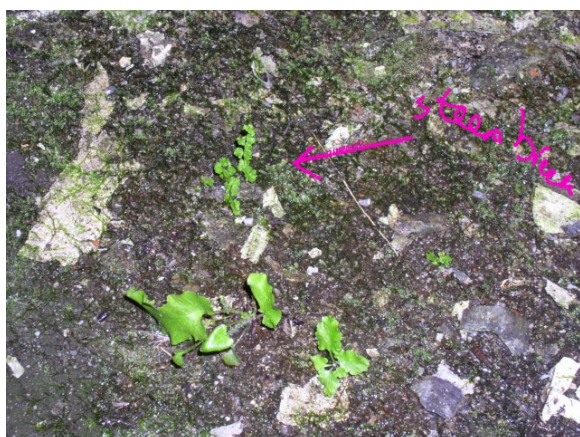
Foto 2: Steenbreekvaren en Tongvaren (op voorgrond) in de schuur met lekkend dak

Steenbreekvaren en Tongvaren werden waargenomen in een vervallen schuur (coördinaten: 223.606 434.645). Door de samenloop van een lekkend dak en enkele barsten en losliggend substraat in de vloer, is een geschikt biotoop gevormd voor de soorten Steenbreekvaren, Tongvaren en Gewone eikvaren. Hiervan werden enkele planten waargenomen.

Zoals geconstateerd zullen de groeiplaatsen van Steenbreekvaren en Tongvaren verdwijnen. De groeiomstandigheden van de varens in het gebouw zullen moeilijk op een ander locatie kunnen worden nagebootst.

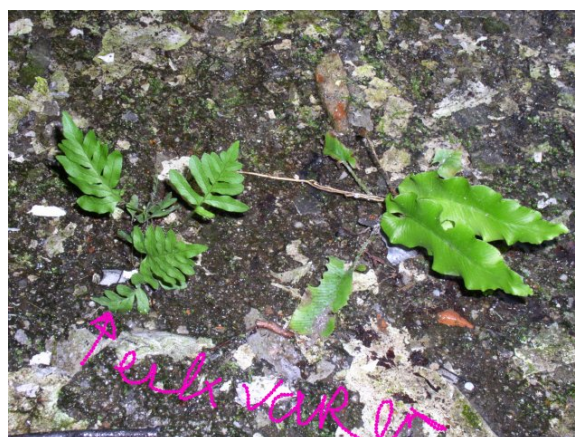
Foto 3: Gewone eikvaren en Tongvaren (rechts) in de schuur met lekkend dak

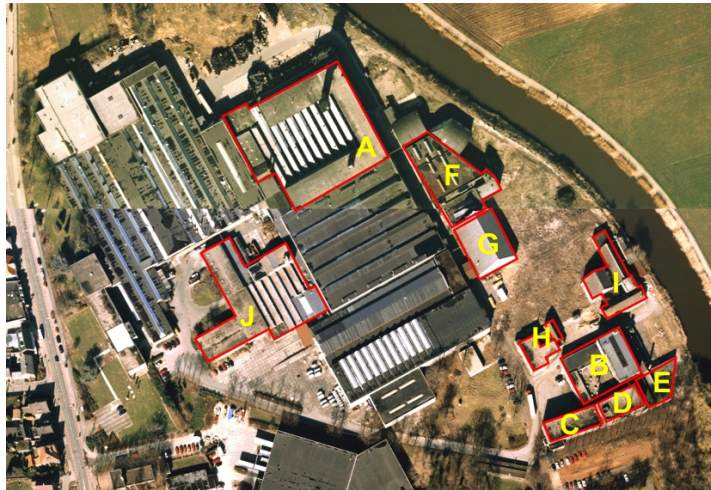
Figuur 2: Recente situatie DRU Uift, met in rood aangegeven de beschermde objecten.

De Kerkuil heeft een vaste verblijfplaats in 1 van de panden (nestkast). De specifieke gebouwen (F en G figuur 2) vallen onder beschermd cultureel erfgoed en zullen derhalve als gebouw gerenoveerd worden waarna een nieuwe functie wordt toegewezen. De renovatie en in pandige herverdeling van de ruimten, kan er toe leiden dat de verblijfplaats wordt aangetast.

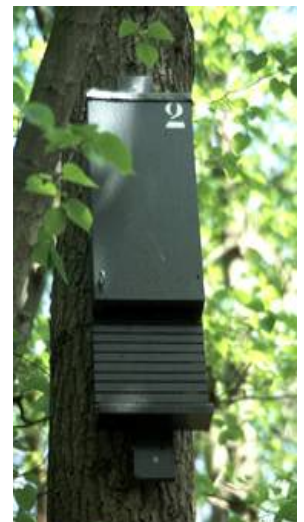
Foto 4: Vleermuiskast.

Vleermuiskasten (zie foto 3) worden in hoofdzaak gebruikt door boom bewonende soorten en zijn dus met name in bossen en houtopstanden geschikt. Het vermoeden bestaat dat er een tweedeling is onder grootoor vleermuizen. Zeer waarschijnlijk zijn er in Nederland gespecialiseerde gebouw bewonende grootoorvleermuizen en gespecialiseerde boombewonende grootoorvleermuizen. Wetenschappelijk onderzoek zal dit mogelijk de komende jaren kunnen aantonen. Door het vooralsnog ontbreken van gedetailleerde informatie, is het aanbrengen van vleermuiskasten als compenserende maatregel voor het verdwijnen van de verblijfplaats van grootoorvleermuizen niet voldoende. De grootoorvleermuis kan echter ook in holten, kieren, spouwen en onder dakpannen van gebouwen te vinden zijn. Voor deze soort zijn eveneens mogelijkheden voorhanden zoals aangegeven op foto 4. Beide voorstellen zijn niet voldoende voor compensatie, maar zijn een goede aanvulling op overige te nemen maatregelen.

- De maat van de invliegspleet is vrij kritisch (max. 1,5 cm. breed), omdat anders kleine zangvogels (winterkoning en boomkruiper) de kast als slaappleats gaan gebruiken. Vleermuizen gaan de concurrentie met vogels zoveel mogelijk uit de weg;
- Vooral de binnenzijde van het achterschot moet ruw zijn (zodanig extra ruw maken, horizontaal zaagsneden aanbrengen), zodat de grootoorvleermuis zich goed met de nagels van hun achterpoten kunnen vastgrijpen;
- De kans op bewoning van de kasten wordt vergroot door het ophangen van meerdere kasten;
- De hoogte waarop de kast komt te hangen moet minstens 3 meter bedragen, dit i.v.m. het vrij uit kunnen vliegen van de grootoorvleermuis;
- Draag er zorg voor dat de grootoorvleermuis bij het uitvliegen zo min mogelijk obstakels tegenkomt, vaak wordt bij het uitvliegen géén gebruik gemaakt van het echolocatiesysteem,

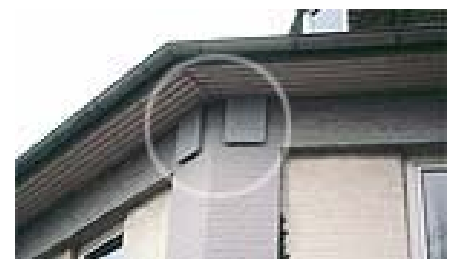
Foto 5: Voorbeeld van platte kasten met

- Hang de kast(en) zo mogelijk met de voorzijde naar het zonlicht;
- De kast dient tochtvrij en lichtdicht te zijn;
- Hang de kast(en) zoveel mogelijk in de luwte;
- Wanneer de kast eenmaal is opgehangen hoeft hij vrijwel nooit geopend te worden. Er kan gemakkelijk en zonder verstoring worden vastgesteld of de kast door de grootoorvleermuis bezocht wordt, er zijn dan keutels aanwezig op het mestplankje aan de onderzijde.
